# RESTAURATION D'UN BOUCHON DE RADIATEUR DE ROSALIE

Rarement abordée, la restauration d'un bouchon de radiateur de Rosalie n'est pas une mince affaire.

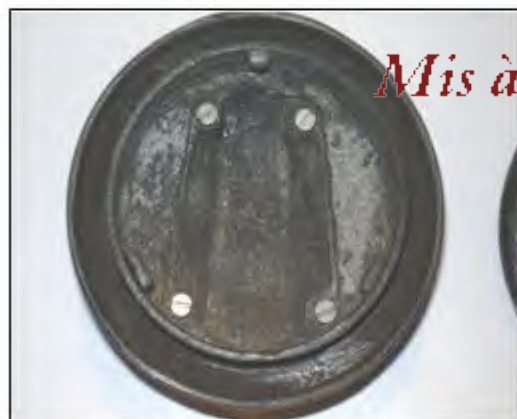
Sur ce modèle les vis se trouvent à chaque angle et à l'intérieur il y a très peu de matière autour du taraudage. Souvent rongé par le calcaire, la matière a disparu et ne laisse plus la possibilité de revisser. Je n'ai pas la solution pour réparer le ZAMAC et vous conseil de ne pas acheter ce modèle.

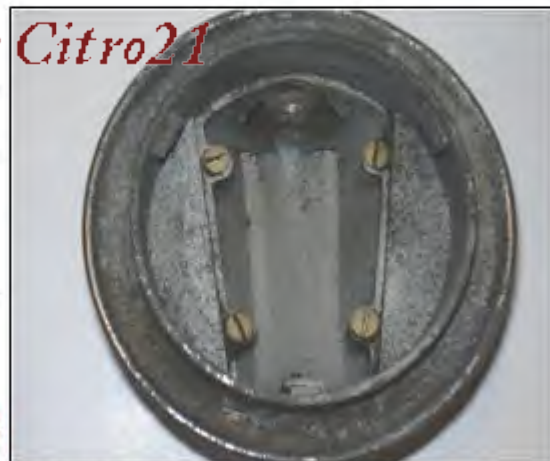
Sur celui-ci les vis ne sont pas dans les angles et j'ai toujours trouvé l'intérieur de ce modèle en bon état. Avant tout achat, il est impératif de contrôler l'état des 3 ergots de maintien du bouchon, ainsi que l'état extérieur. Les marques trop profondes resteront après le chromage

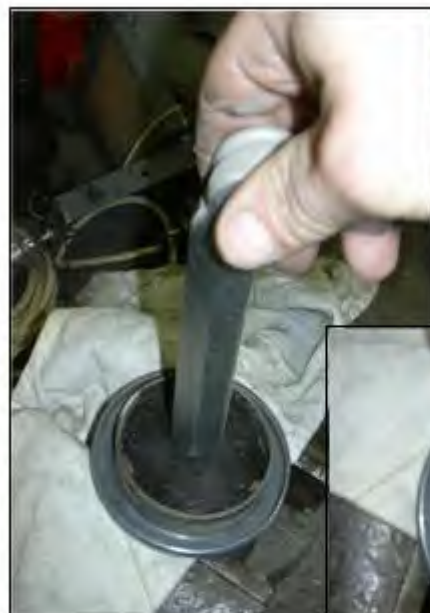
**1** Retirer l'écrou central à l'aide d'une clé de 18.

Déposer le joint, souvent en très mauvais état. En confectionner un ne pose aucun problème

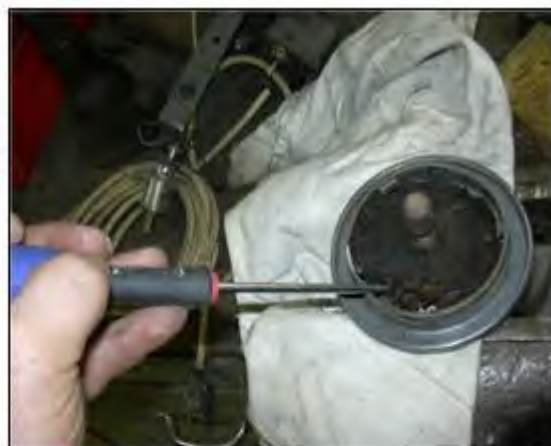
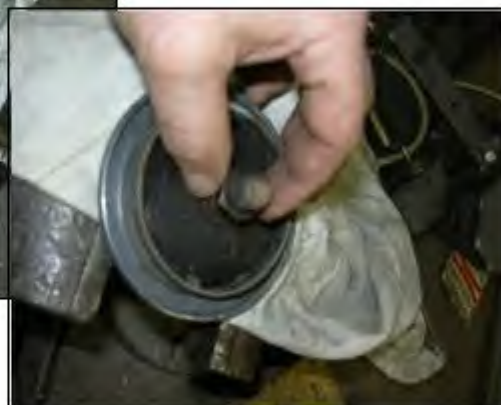
Pour la dépose de la plaque en laiton, placer l'encoche face à un ergo, **3** lever la plaque et la tourner de façon à repositionner l'encoche face à un deuxième ergo, la plaque peut enfin sortir. Penser à repérer son sens de pose.

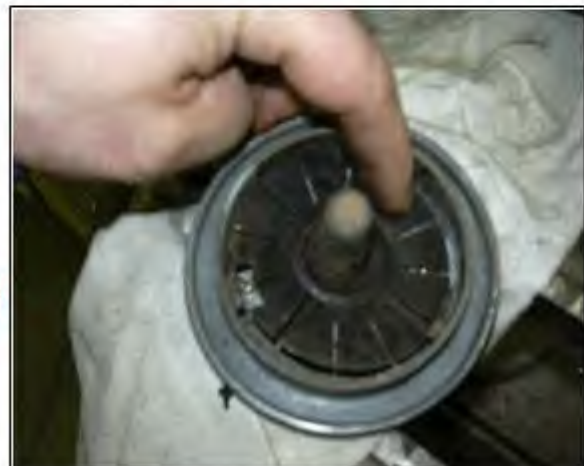
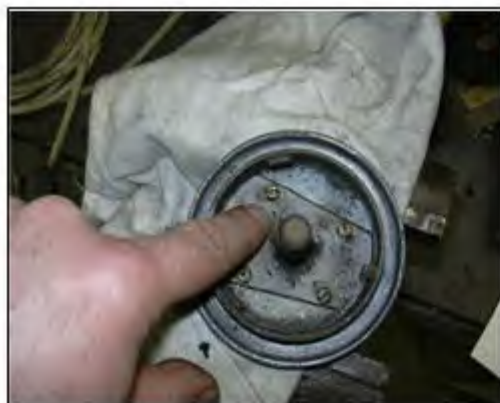
4 La plaque retirée, vous pouvez enfin voir ce qui vous attend. Continuer ou arrêter ?? Sur ce modèle il y a de grande chance de trouver un intérieur en bon état

Sortir le segment 5 en laiton de sa gorge à l'aide d'une pointe

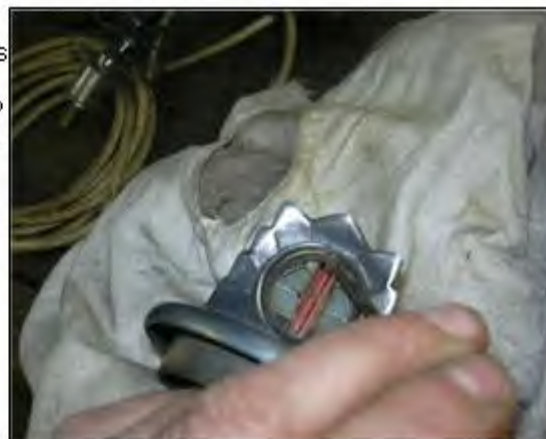
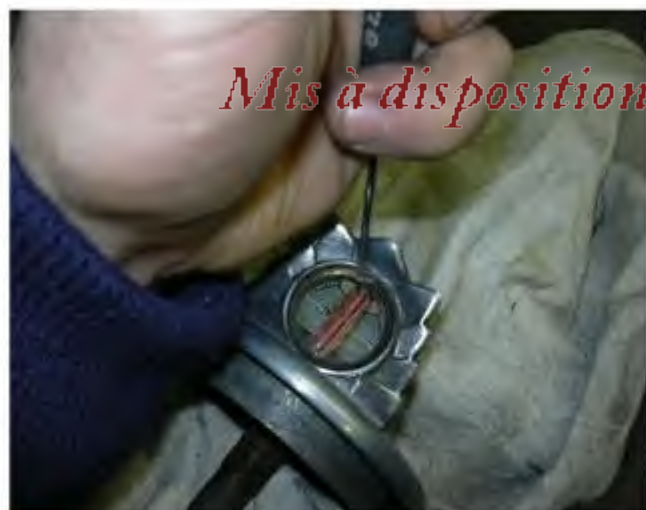
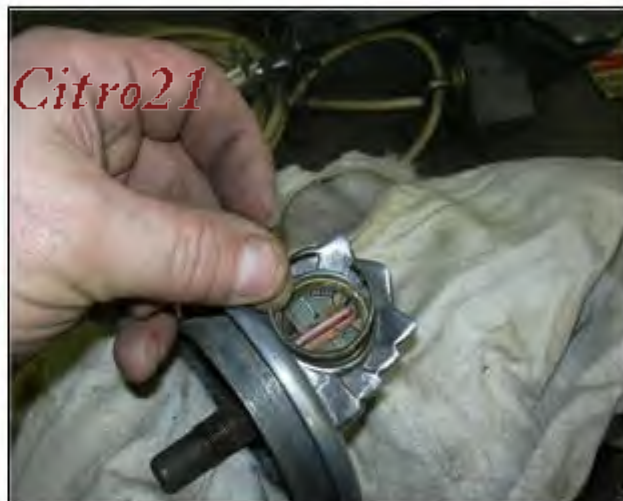
6 Glisser un petit tournevis derrière le segment et faire levier pour l'extraire. Un nettoyage à la laine d'acier fine suffira avant de le remonter.

Décoller la vitre à l'aide d'une lame. Dans la majorité des cas la vitre casse. Votre horloger devrait pouvoir vous en procurer une

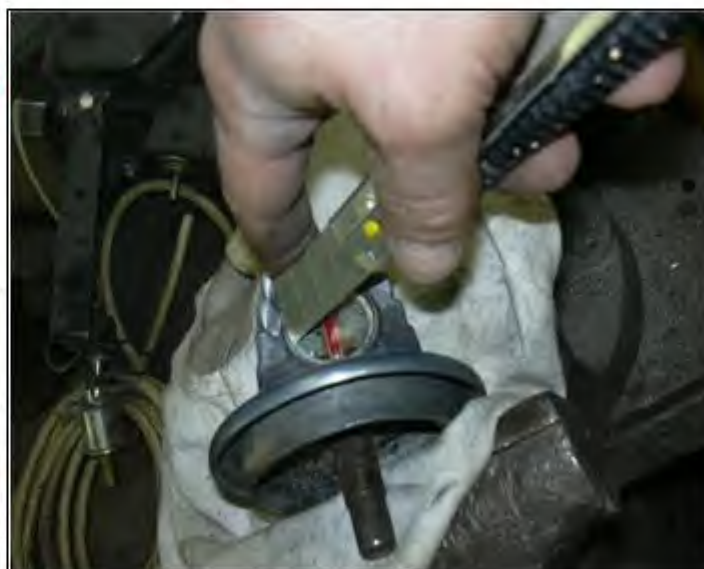
8 La vitre ne s'est pas brisée mais elle n'est pas très belle elle sera donc remplacée. Diamètre de 26 mm et 1,4mm d'épais

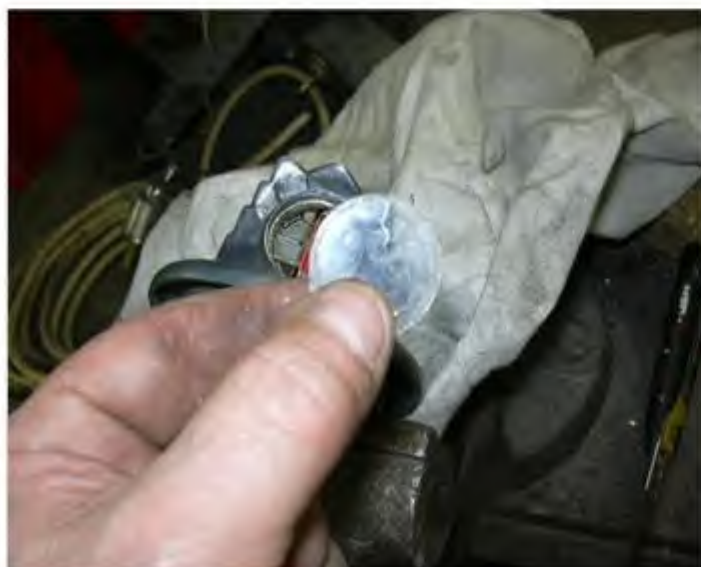
← **9** Déposer l'entretoise en laiton qui sert de butée à la vitre. **Impossible de retirer le thermomètre sans au préalable avoir retiré cette pièce. ATTENTION** de ne pas heurter et briser la très fragile capsule

L'entretoise est en laiton sur ce modèle en fer sur l'autre **10** →  
Celle ci est à manipuler avec précaution sans quoi elle plie.  
Pour le nettoyage, j'ai opté le microbillage

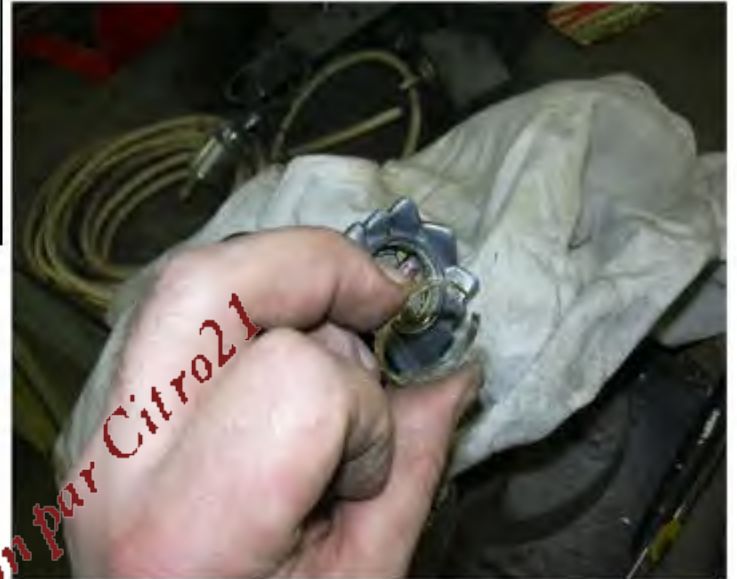
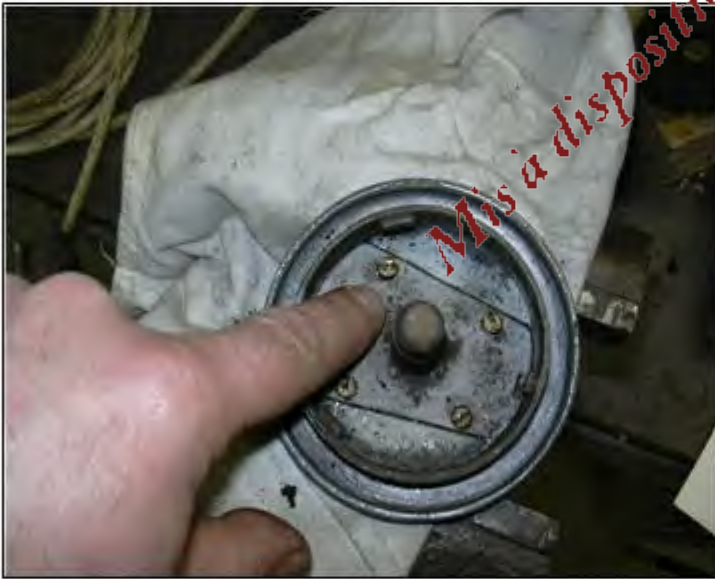
← **11** Venir à bout des vis en laiton n'est pas une mince affaire, la tête est très vite rendue inutilisable voir au pire cassée nette. Le dégrippant n'a aucun effet.

Parfois chauffer légèrement facilite le desserrage, mais **12** →  
il n'est pas rare que les vis cassent.

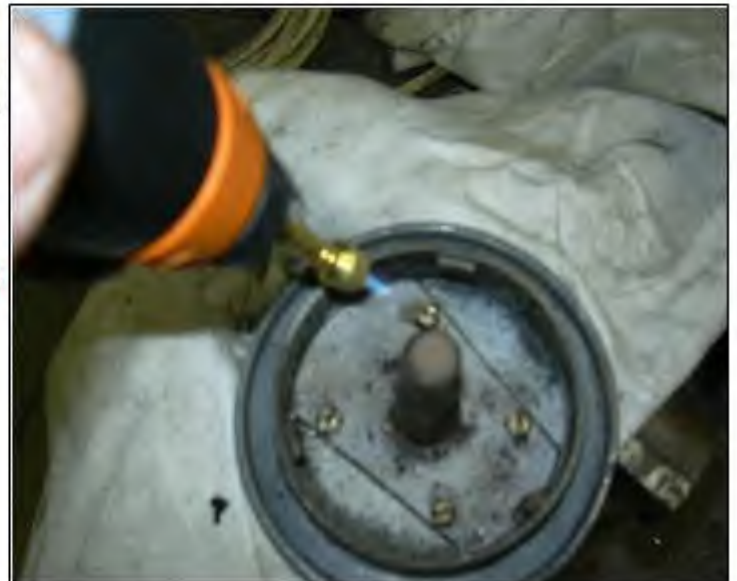
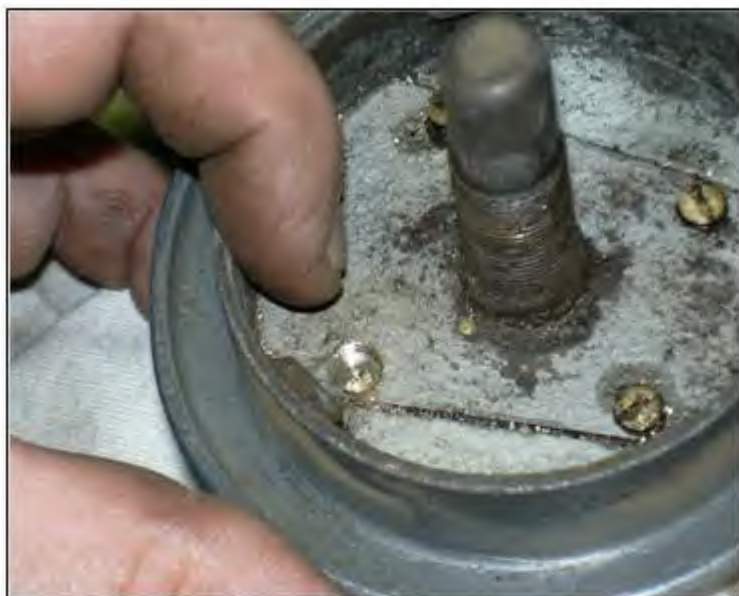
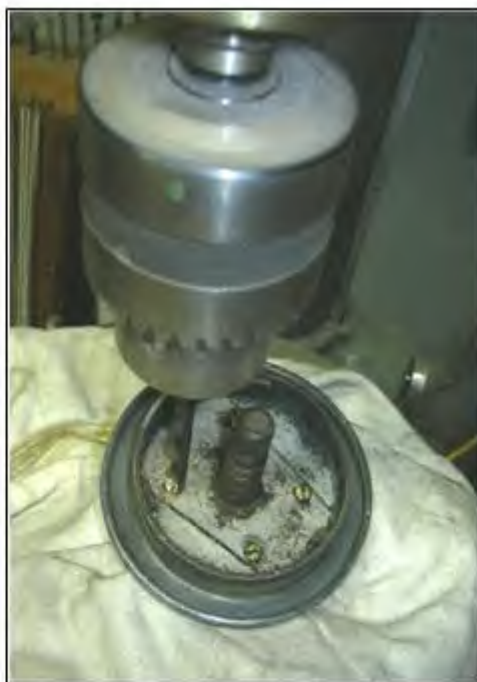
Unique solution le perçage **13.** ➡

➡ **14** Retirer la tête de vis à l'aide d'un foret de 5,5 sans trop endommager la plaque métallique

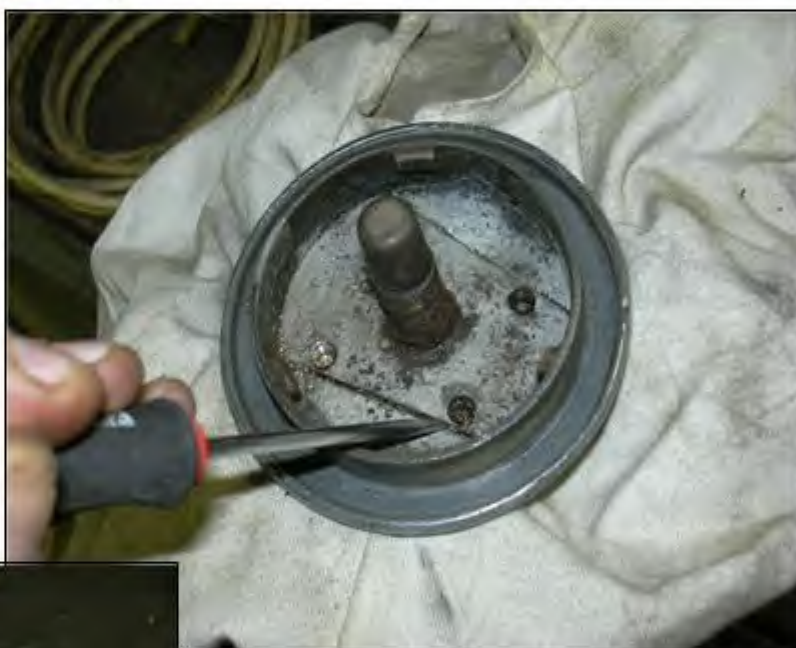
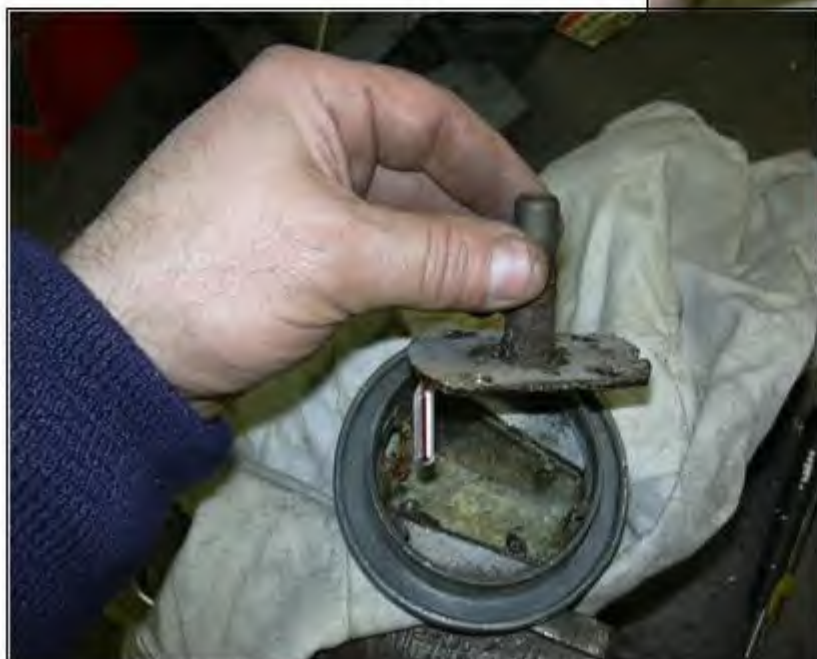
Gratter le contour de la plaque puis **15** ➡  
**très** délicatement la décoller à l'aide d'un petit tournevis.  
La capsule étant solidaire de cette plaque et étant emboîtée dans la plaque indicatrice (Fig18), faire levier trop brutalement la casse.

➡ **16** Retirer délicatement la plaque tôle avec sa capsule.

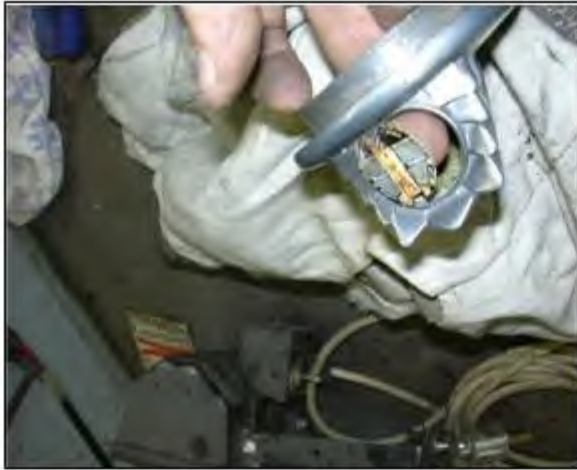
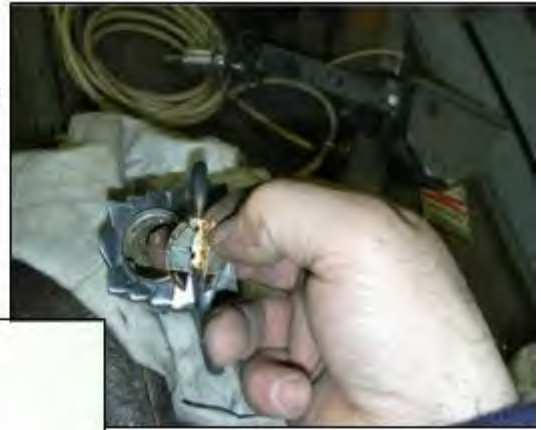
◀ **17** Retirer la plaque graduée, souvent en très mauvais état .

Cette plaque ne se retrouve pas neuve **18** ▶  
J'ai constaté que les deux modèle avaient une plaque de diamètre légèrement différent empêchant le montage de l'une sur l'autre.

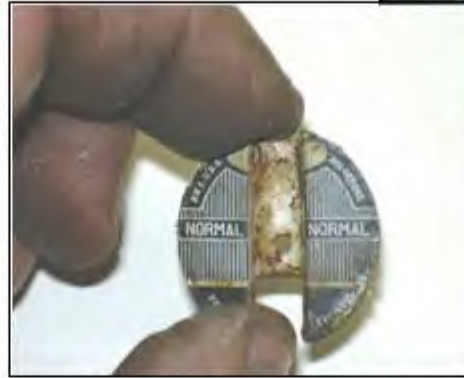
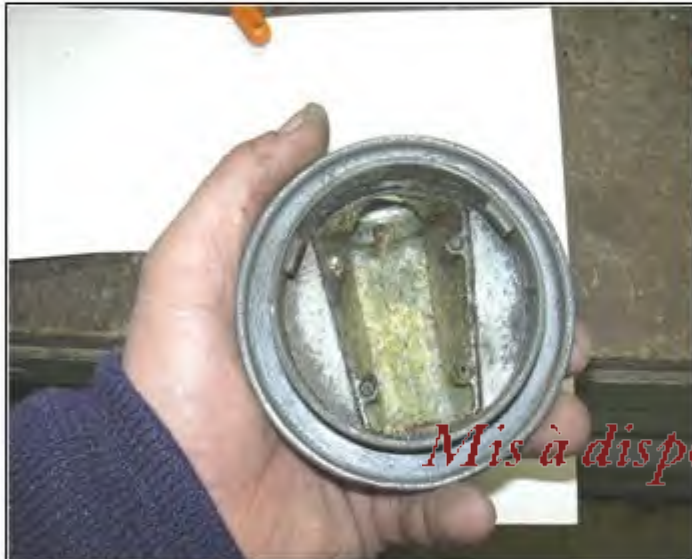
◀ **19** L'intérieur est en bon état. Afin d'éviter de faire chromer un bouchon inutilisable il est impératif de vérifier l'état de la portée de la plaque graduée en **A**. Parfois cette partie est usée par le tarte et la plaque passe au travers. Vérifier le bossage en **B** qui lui aussi peut être détérioré par le tarte et rend le remontage quasi impossible. Exemple en **C** sur l'autre modèle de bouchon

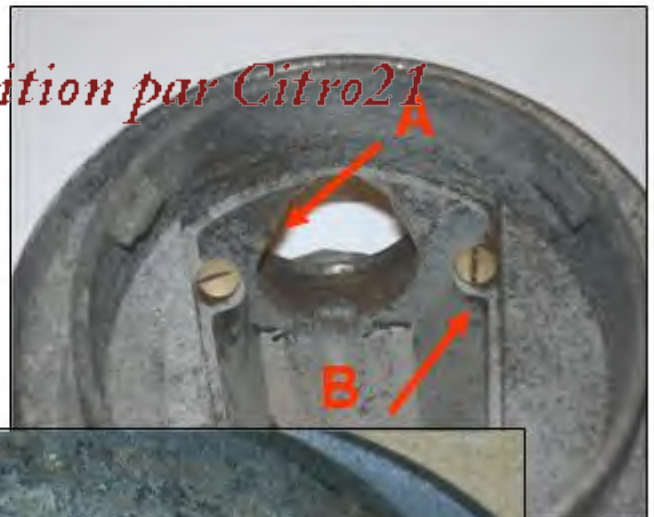
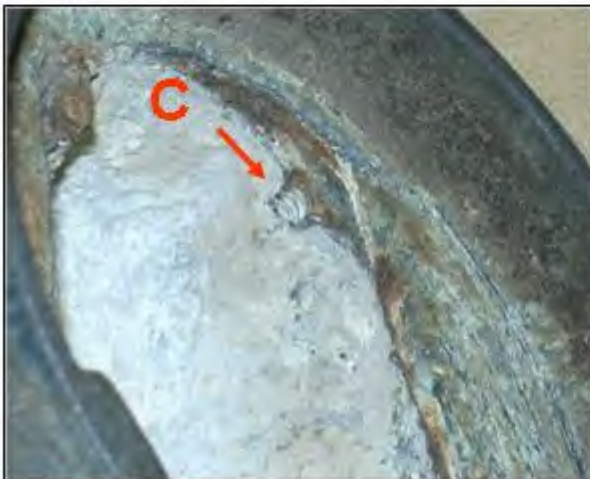
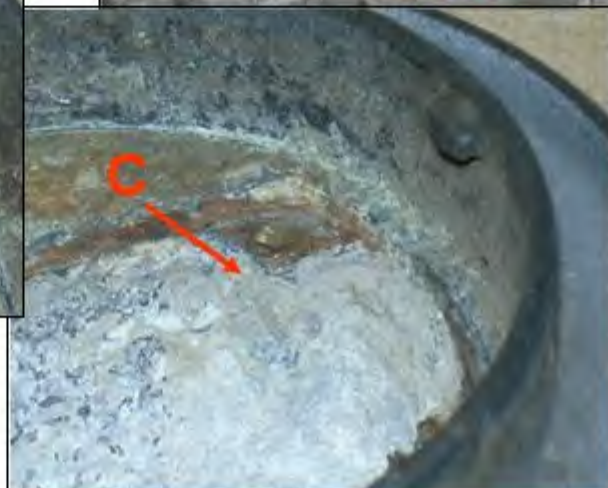
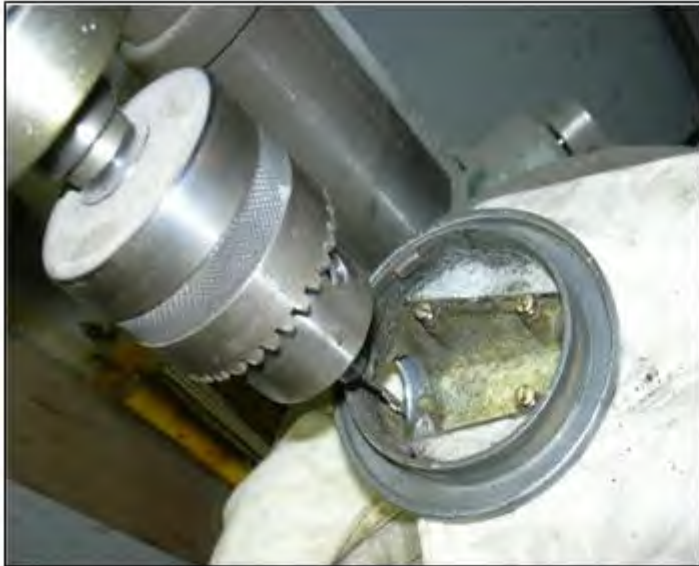
➡ **20** A l'aide d'un foret de 2mm percer au centre de la vis en laiton que vous avez bien entendu cassée. (Vous étiez pourtant prévenu fig 12 )

Tarauder après le percement et passer le taraud dans **21** ➡ les autres trou afin de les nettoyer puis repositionner les 4 vis

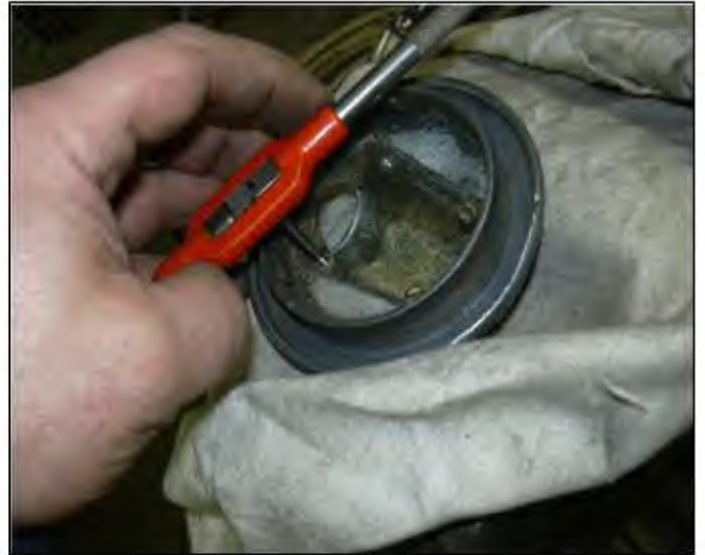
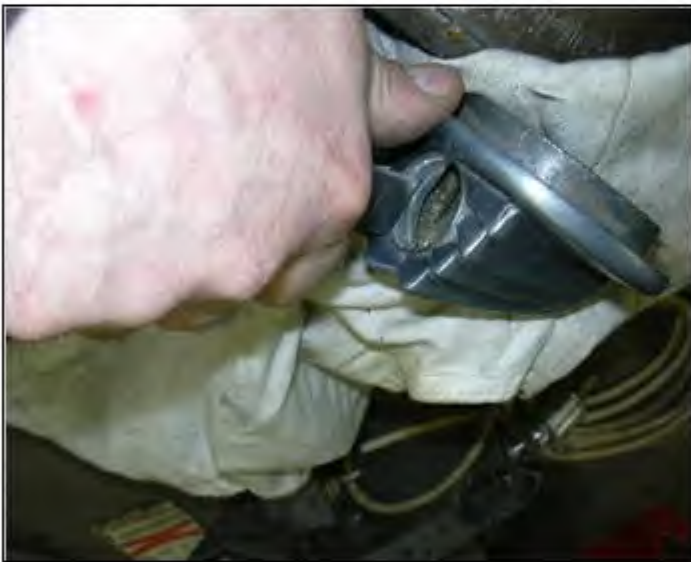
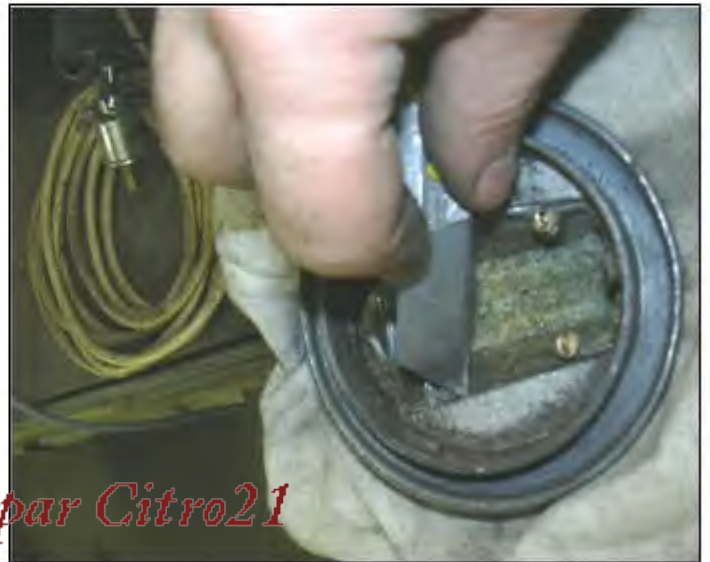
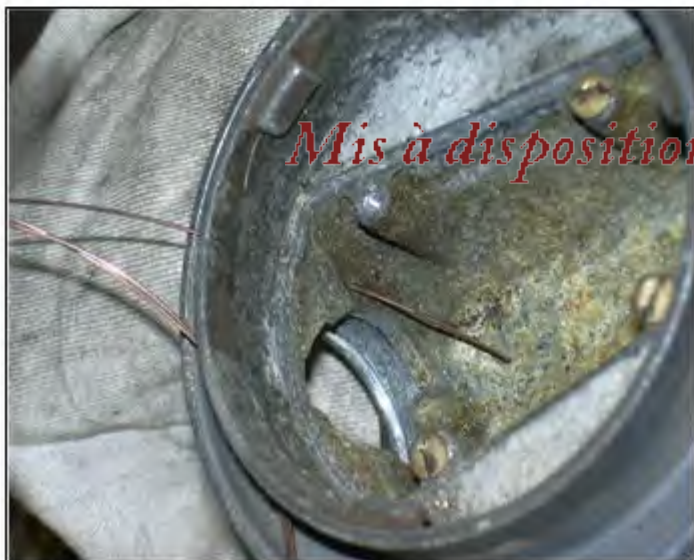
➡ **22** Nettoyer les parties usinées et la gorge du segment ( fig 6 ), ainsi que la portée de la plaque. ( photo ci-dessous )

➡ **23** Déboucher l'évent de suppression. Le bouchon est ainsi prêt à partir au chromage

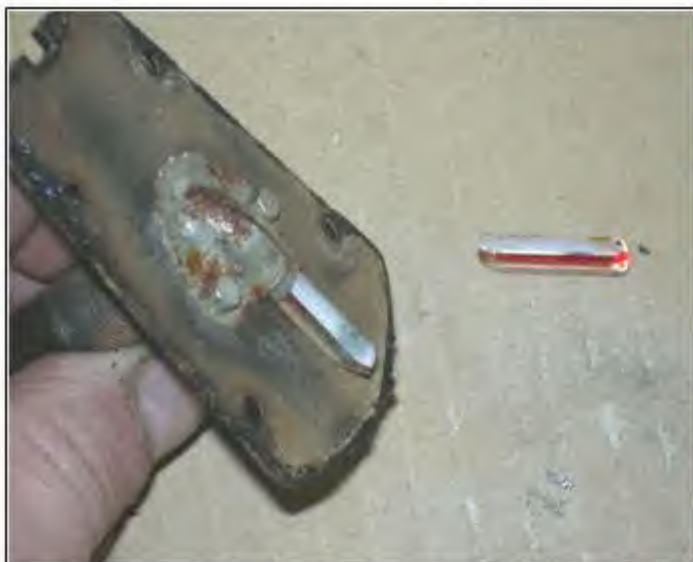
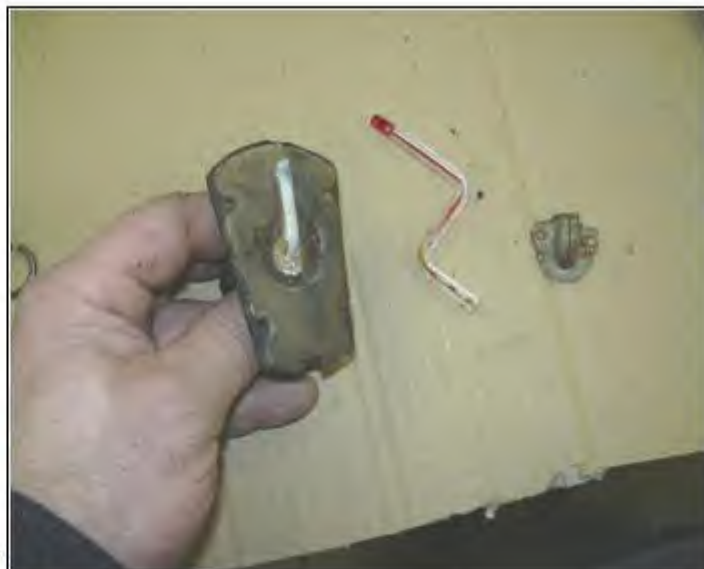
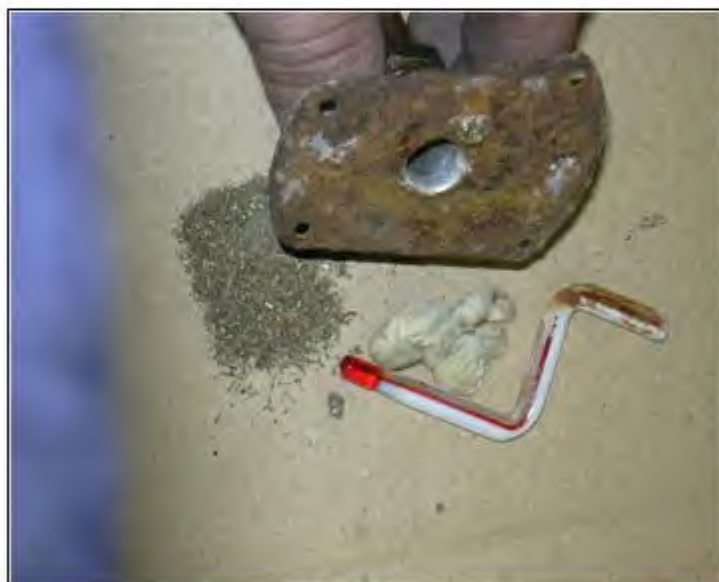
24 Non content d'avoir cassé les vis, vous avez en plus détruit la capsule. Il ne vous reste plus qu'à récupérer une capsule sur un bouchon en très mauvais état ou en faire refaire une.

Démonter le cache en tôle de maintien de capsule et son petit feutre intercalé 25

26 Sortir la capsule, le coton, la poudre de laiton et conserver le tout précieusement.

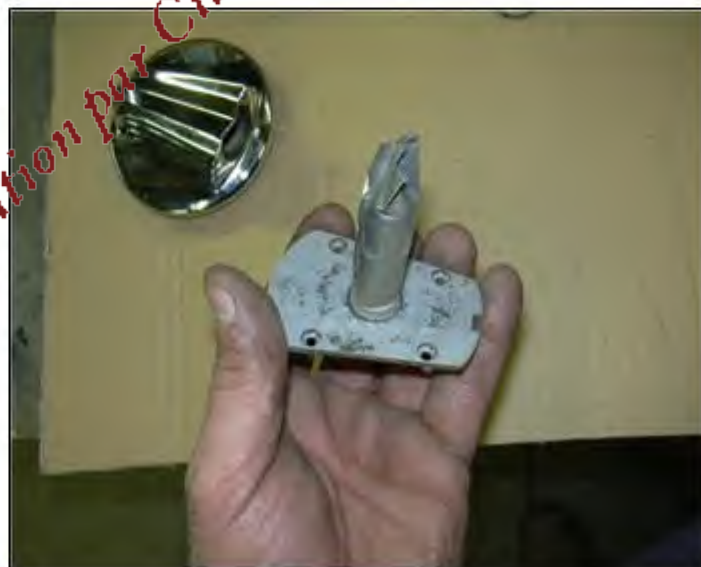
Si par hasard le liquide rouge de la capsule est mal réparti, il suffit en général de tapoter délicatement pour le faire descendre.

Décaper la plaque par microbillage apporte un excellent résultat la traiter puis la peindre 27

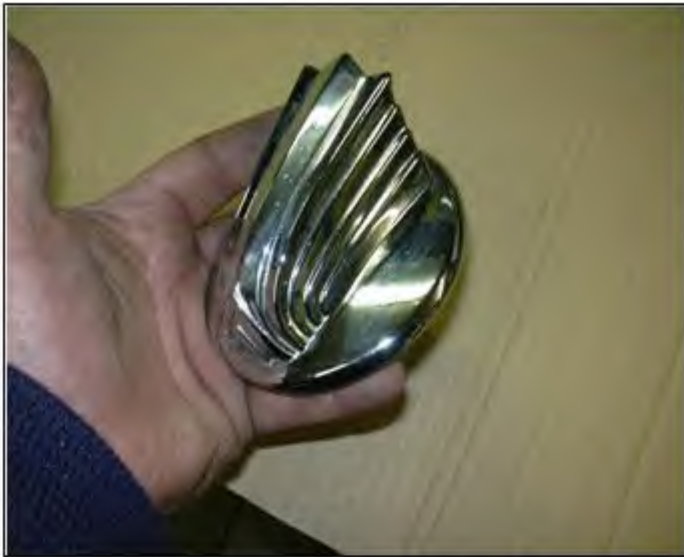
◀ **28** Certain affirment que le Zamac ne se chrome pas,voici la preuve du contraire. Certes les chromeurs ne garantissent pas toujours le résultat, il se produit parfois des réactions bizarre tel que des petites bulles ou des petites fissures

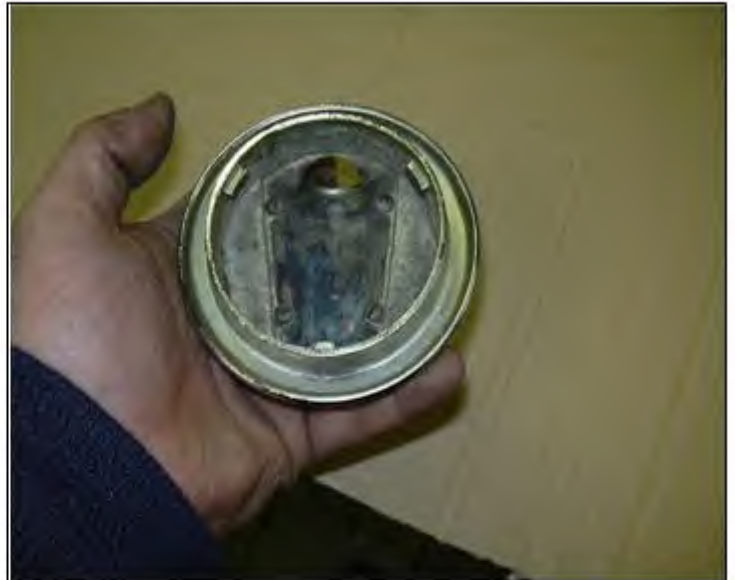
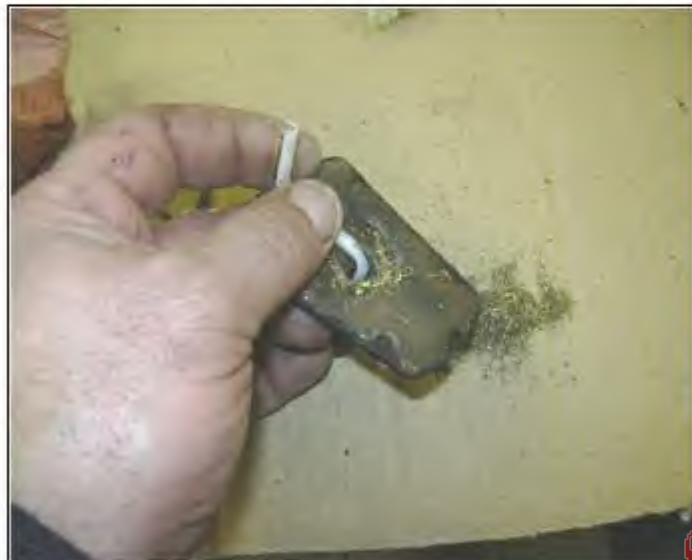
◀ **29** Positionner la capsule, remettre en place la poudre de laiton puis le coton en le tassant avec précaution ( photo ci-dessous ), puis remonter la plaque de maintien (fig 26 ) en y intercalant le petit feutre

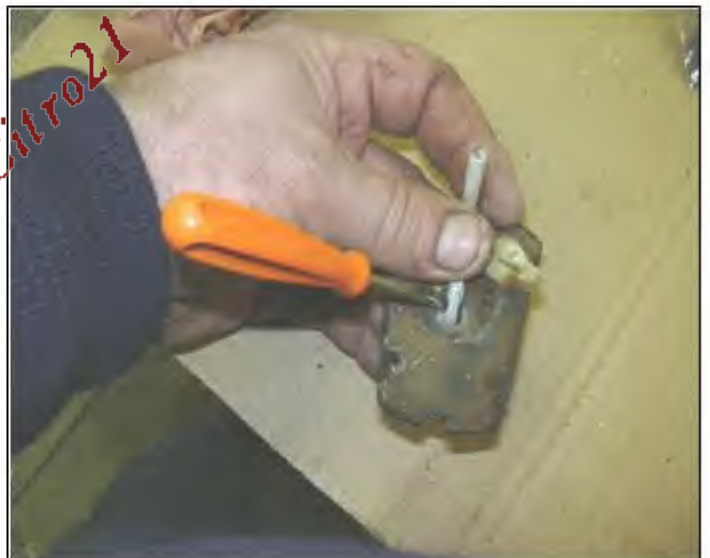
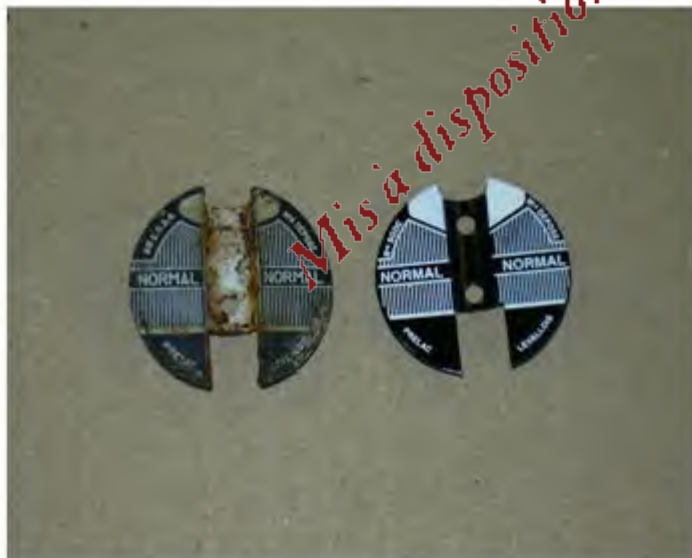
◀ **30** Remonter la plaque graduée. Un artiste passionné de Rosalie m'a refait une plaque conforme à l'origine mais hélas pas du diamètre de mon modèle. Trop petite, une fois en place elle tombe dans le bouchon.

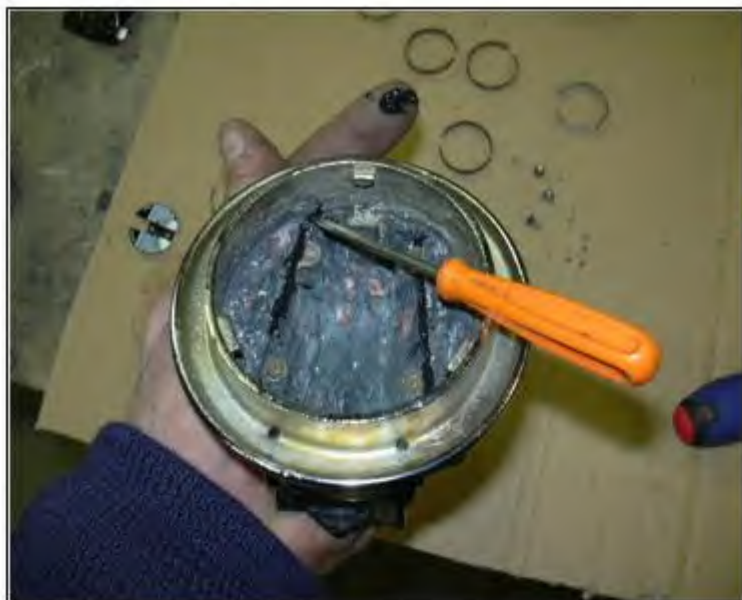
← **31** Pour garantir une bonne étanchéité j'ai utilisé de la pâte à joint en place du joint papier existant

Poser délicatement l'ensemble, la capsule doit glissée dans **32** → la plaque graduée sans que celle-ci ne force. **ATTENTION** La plaque graduée mal orientée peut casser la capsule au serrage des 4 vis. Pour éviter cela, la plaque doit impérativement se mettre en place sans aucun effort si tel n'est pas le cas, ne pas hésiter à ressortir le total afin d'obtenir un montage parfait.

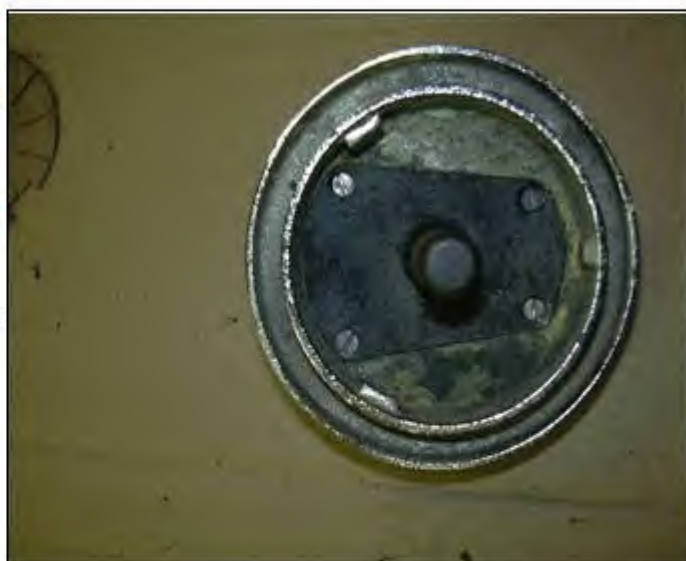
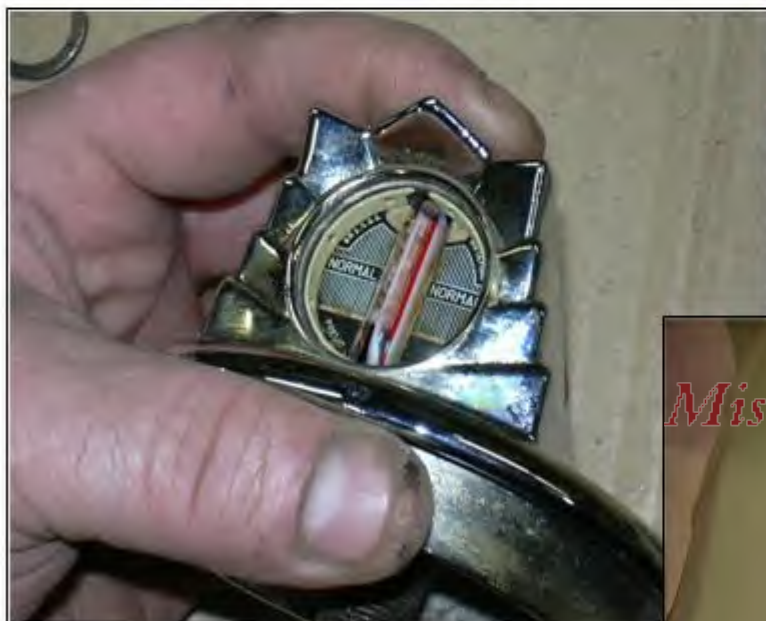
← **33** Positionner l'entretoise après l'avoir nettoyée, là aussi le microbillage est idéal. Reonter la vitre puis le segment d'arrêt

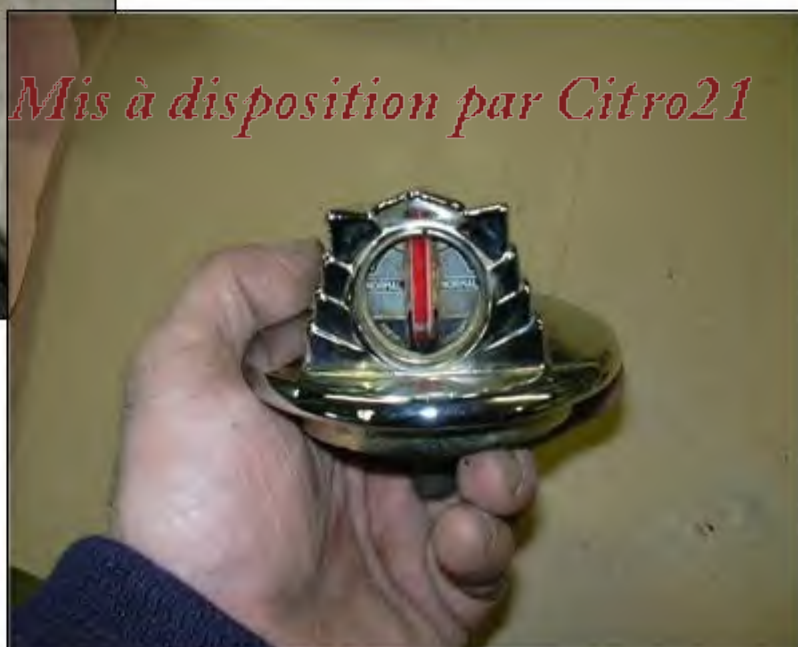
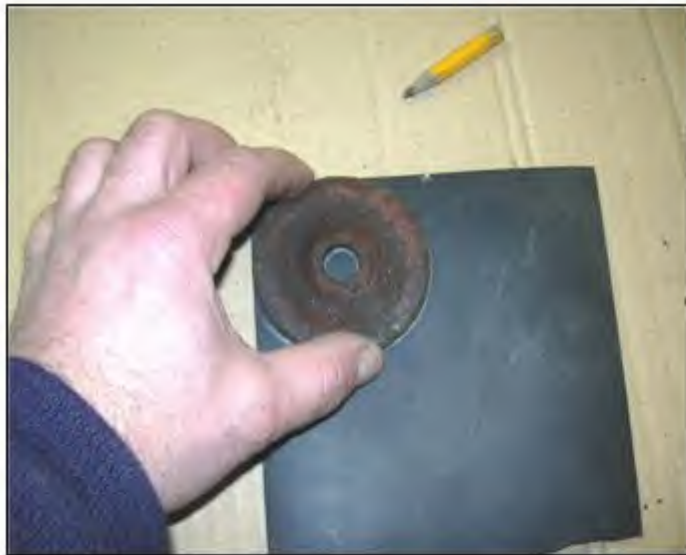
Un petit coup de peinture ne nuit pas **35** ➡

➡ **34** Refaire un nouveau joint en caoutchouc supportant la chaleur.

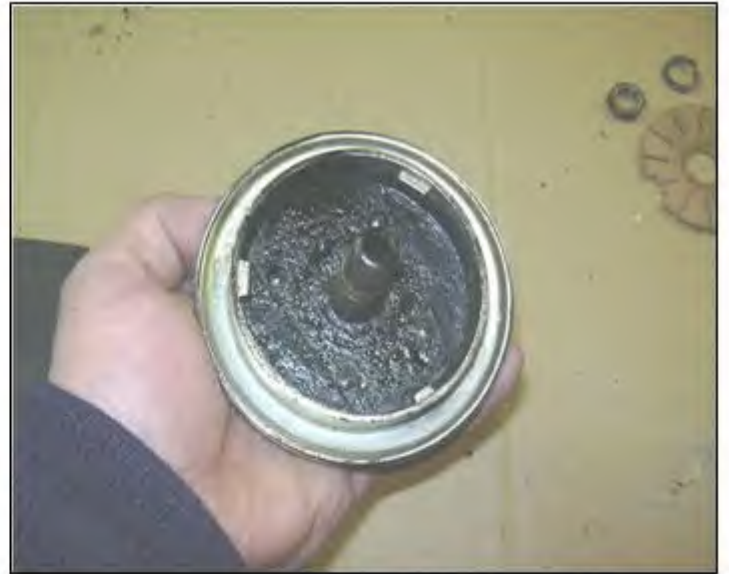
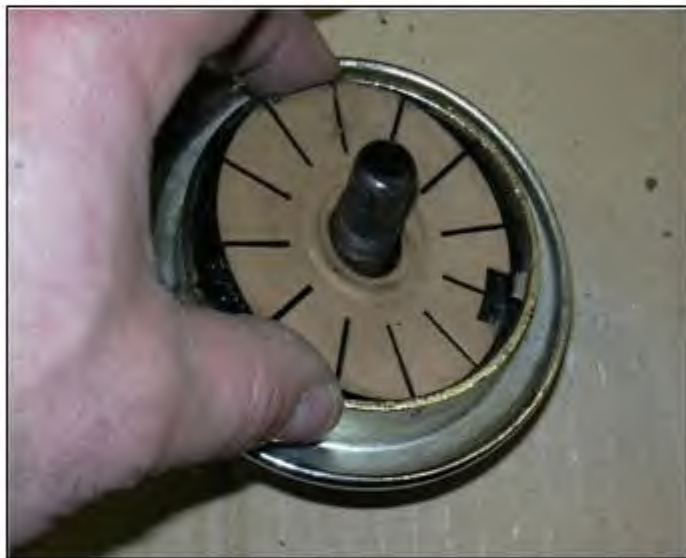
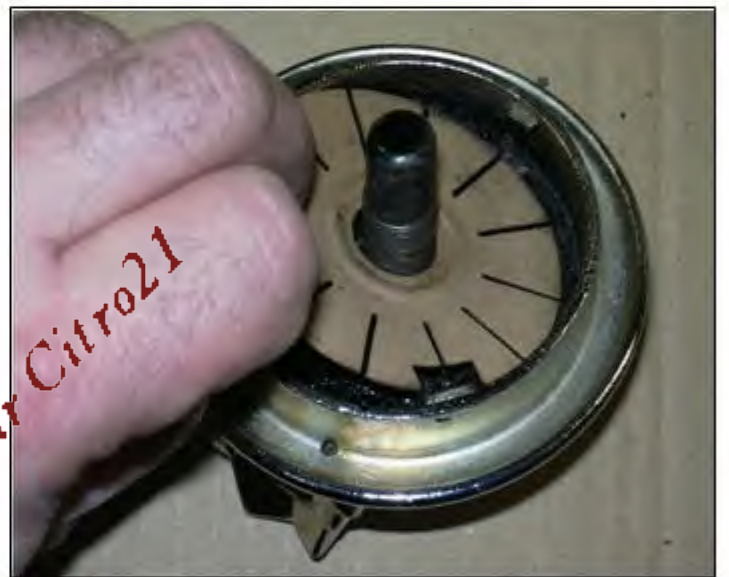
➡ **36** poser la « plaque-ressort » face à un ergot et (fig ci-dessous) la tourner face à un deuxième ergot.

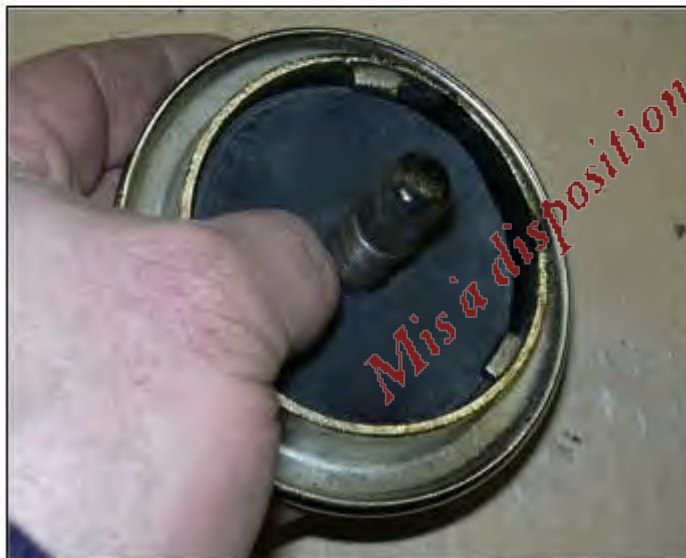
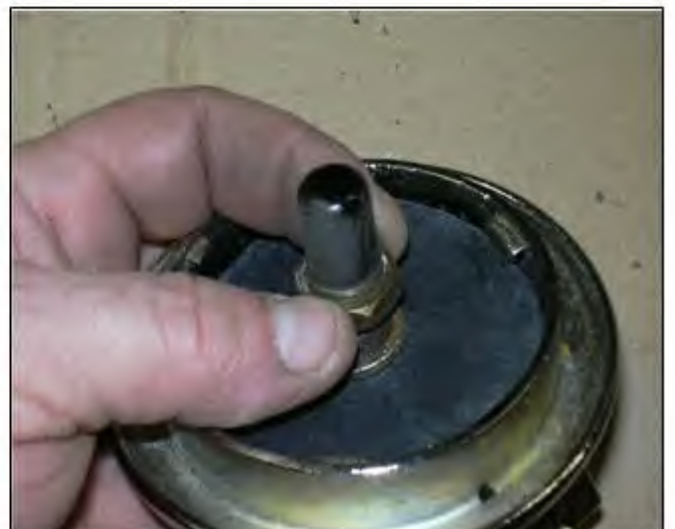
➡ **37** Positionner le joint, mettre la rondelle puis l'écrou
